# RELATÓRIO ANUAL DE QUALIDADE DA ÁGUA

## MANANCIAIS DE ABASTECIMENTO

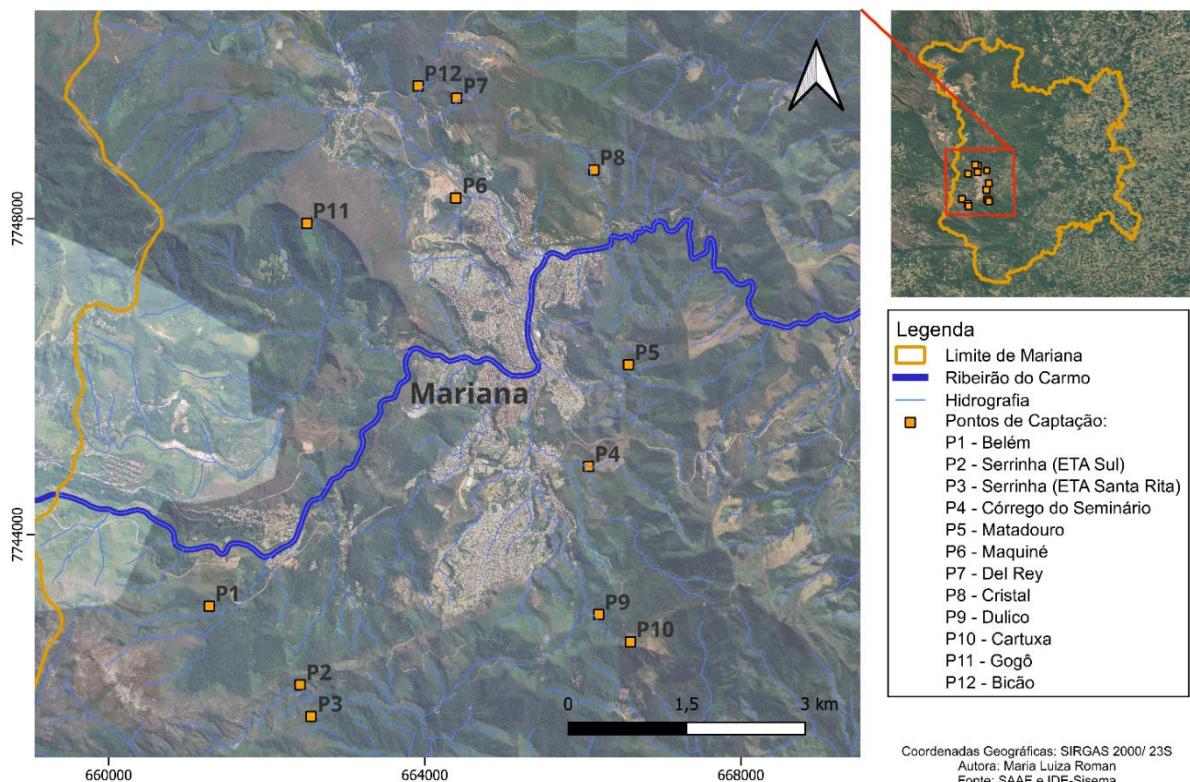
**Figura 1:** Captações do distrito-sede

Captações SAAE Distrito Sede de Mariana

O **QUADRO 1** reúne as condições estruturais das captações superficiais e subterrâneas do distrito-sede. A **FIGURA 1** apresenta o mapa de localização dos pontos de captação superficial, destacando sua distribuição espacial nas respectivas bacias hidrográficas.
